ANALISA KERUSAKAN JARINGAN IRIGASI DAERAH IRIGASI MERJAN KABUPATEN PANGANDARAN

Igo Sumbono¹

¹ Program Studi Teknik Sipil Fakultas Teknik Universitas Darul Ma’arif,
Jl Raya Kaplongan No 28 Karangampel Indramayu Jawa Barat, 45283
Email : 1igo.psda@gmail.com

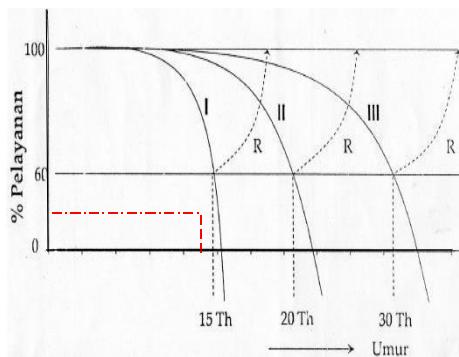
Gambar 4. Grafik Hubungan antara Pelaksanaan OP, Masa Pelayanan dan Rehabilitasi Irigasi D.I Merjan

Berdasarkan grafik diatas kondisi daerah irigasi merjan masuk pada kategori Kondisi I, kondisi tersebut terjadi pada Daerah Irigasi yang biaya OP-nya kurang, personil (SDM) kurang memadai ditambah masalah sendimentasi, maka jaringan irigasi pada DI tersebut kurang dari 15 tahun fungsinya sudah menurun dibawah 60 % dan segera memerlukan rehabilitasi.

3. Dari hasil grafik aspek operasional masa pelayanan dan rehabilitasi irigasi didapatkan bahwa daerah irigasi merjan masuk pada kategori I (kurang) dan segera memerlukan rehabilitasi terhadap jaringan irigasi pada D.I Merjan.
