ANALISIS KEGAGALAN PISTON SEPEDA MOTOR BENSIN 110 cc

Sri Nugroho dan Azis Purwanto

Jurusan Teknik Mesin Fakultas Teknik UNDIP

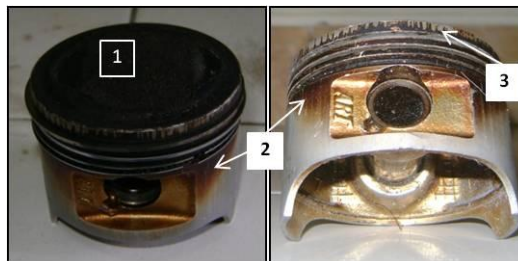
Gambar 3. Hasil pengamatan visual terhadap piston gagal

Gambar 3 menunjukkan pengamatan visual terhadap piston gagal. Kerusakan yang terjadi adalah berupa timbulnya terak karbon yang cukup tebal dan berwarna kehitaman pada bagian *crown* (no.1). Kerusakan juga menyebar ke bagian bagian *skirt* ditunjukkan pada Gambar 3 no. 2, berupa warna kehitaman namun masih dapat dikatakan normal. Selain itu, ditemukan pula goresan akibat gesekan antara dinding silinder dengan *skirt* pada bagian alur ring pistonnya (no. 3). Goresan yang terjadi cukup dalam dan menyebar di seluruh permukaan alur ring piston. Fenomena goresan tersebut tidak ditemukan pada piston yang telah beroperasi pada jangka waktu tertentu dalam keadaan normal, serta mempunyai sistem pembakaran dan pelumasan yang baik.

Berdasarkan pengamatan *visual* yang telah dilakukan, selanjutnya diajukan hipotesis bahwa kegagalan piston terjadi akibat temperatur operasi yang terlalu tinggi atau sistem pelumasan yang kurang baik. Temperatur yang berlebih dibuktikan dengan adanya terak karbon pada bagian *crown* dan sistem pelumasan yang kurang baik ditunjukkan dengan bagian *skirt* yang tergores.

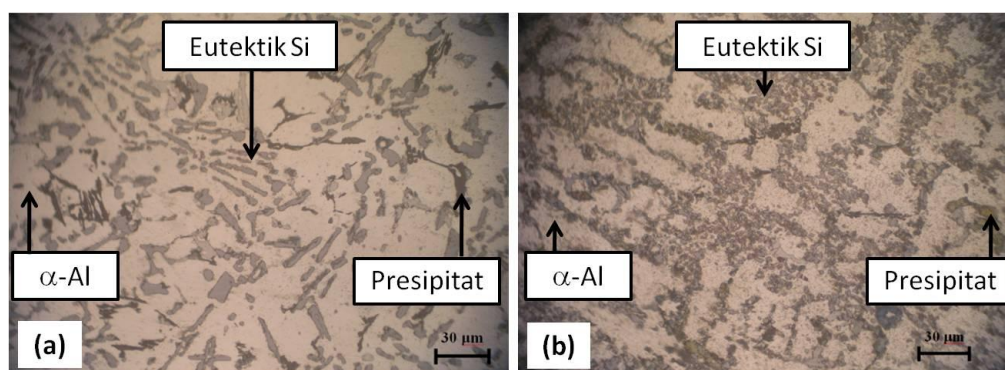
Gambar 4. (a) Struktur mikro piston baru, (b) Struktur mikro piston gagal

Gambar 4 menunjukkan struktur mikro piston baru dan yang gagal. Bagian yang berwarna terang adalah matriks α -Al. Bagian yang berwarna abu-abu dan gelap serta berbentuk lonjong adalah masing-masing fasa eutektik silikon dan presipitat. Berdasar foto struktur mikro dari referensi 5 (Gambar 5), presipitat yang teridentifikasi adalah fasa CuAl_2 . Paduan Al-Si-Cu-Mg memiliki beberapa presipitat (selain tembaga-aluminium) berupa senyawa intermetalik seperti magnesium-silikon, besi-silikon, dan lain-lain [4]. Keberadaan presipitat ini karena ukurannya sangat kecil dan jumlahnya sedikit, tidak bisa teridentifikasi dalam penelitian ini.

Perbedaan struktur mikro piston baru (Gambar 4a) dan piston gagal (Gambar 4b) terletak pada ukuran dan fraksi volume eutektik silikon dan presipitatnya. Akibat lamanya pemakaian yang berarti berarti piston terpapar pada temperatur pembakaran ($200\text{-}300^\circ\text{C}$), struktur fasa akan mengalami fenomena *aging*. Fenomena ini dijelaskan dengan baik dengan menggunakan ilustrasi pada Gambar 6. Makin lama waktu aging, piston yang diperkeras dengan metode *precipitation hardening* akan mengalami transformasi fasa sebagai berikut : fasa GP zone \rightarrow fasa θ'' \rightarrow fasa θ' \rightarrow fasa θ . Dari data kekerasan piston baru (dibahas di subbab berikutnya), piston yang dipasang pada mesin motor kemungkinan memiliki fasa GP zone atau θ'' . Dengan berjalannya waktu operasi, dan juga nanti diperkuat dengan bukti nilai kekerasan, fasa pada piston gagal adalah fasa θ . Perubahan struktur mikro pada piston gagal pasti diikuti dengan perubahan sifat mekaniknya yang dalam hal ini kekerasannya. Dari referensi [6], ukuran dari presipitat akan berpengaruh terhadap koherensinya terhadap matrik α -Al. Koherensi antara presipitat dan matriks tercapai saat kurva pada Gambar 6 mencapai puncak, yaitu saat fasanya θ'' atau θ' . Selepas fasa θ' akan terjadi penurunan kekerasan yang drastis akibat ukuran presipitat membesar dan tidak memiliki koherensi lagi dengan matriksnya. Fenomena ini disebut dengan *over aging*.

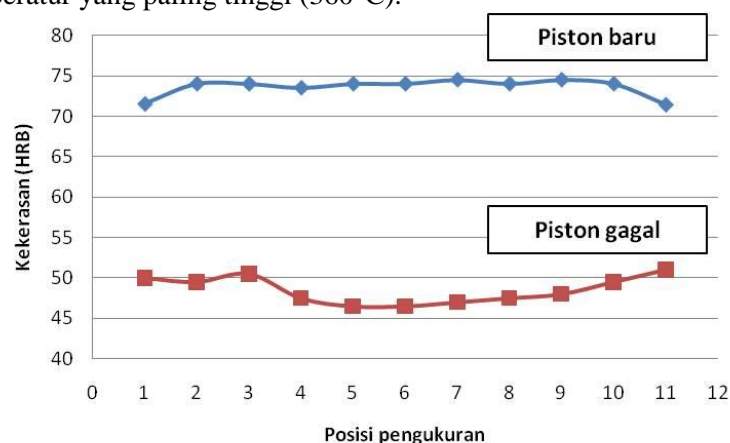
Gambar 7. Grafik perbandingan kekerasan terhadap posisi pengukuran di bagian *crown* piston pada piston baru dan gagal

Distribusi nilai kekerasan terhadap posisi pengukuran pada bagian *crown* dan *skirt* untuk piston baru dan gagal ditunjukkan pada Gambar 7 dan 9. *Crown* piston baru memiliki kekerasan 70-75 HRB, sedangkan piston gagal 45-51 HRB. *Crown* piston adalah bagian yang terpapar langsung dengan pembakaran sehingga sejalan dengan pernyataan sebelumnya, data penurunan kekerasan ini membuktikan adanya fenomena *overaging*. Informasi menarik lainnya, pada bagian tengah *crown* piston gagal memiliki kekerasan yang lebih rendah (46,5 HRB) dibandingkan dengan bagian pinggirnya (51 HRB). Hal ini sejalan dengan Gambar 8 di mana bagian tengah *crown* piston terpapar pada temperatur yang paling tinggi (360°C).

Dari data kekerasan di atas, dapat disimpulkan bahwa kerusakan piston dimulai pada bagian *crownya* karena mengalami *overaging*. Kemudian kerusakan berlanjut pada alur ring piston (yang dekat dengan *crow*) pada bagian *skirt* berupa deformasi plastis. Deformasi plastis dan/atau terak karbon yang terlepas dari *crow* piston akan menyebabkan piston bergesekan dengan silinder *linernya* sehingga menimbulkan goresan pada *skirt* piston.

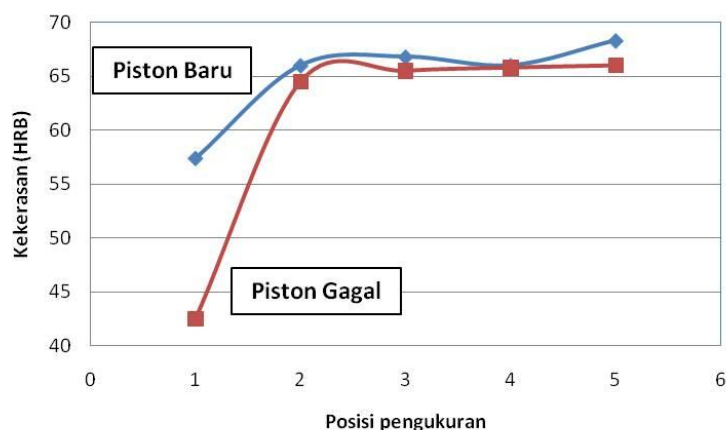
Gambar 9. Grafik perbandingan kekerasan terhadap posisi pengukuran di bagian *skirt* pada piston baru dan gagal

Distribusi kekerasan di bagian *skirt* pada piston gagal dan baru relatif sama (Gambar 9). Hal ini menandakan sistem pelumasan bekerja dengan baik sehingga tidak mengubah struktur dan sifat *skirt* piston meski telah bekerja 8 tahun operasi. Perbedaan signifikan pada posisi pengukuran no.1 disebabkan posisi tersebut dekat dengan ruang pembakaran sehingga akan terpajan pada temperatur yang lebih tinggi dibanding posisi lainnya, sehingga akan mengalami penurunan kekerasan yang lebih drastis.
