ANALISIS PENGARUH JUMLAH ALUR TERHADAP KEAUSAN PADA KAMPAS REM

Edi Bimantoro* dan Darmanto

Jurusan Teknik Mesin, Fakultas Teknik, Universitas Wahid Hasyim Semarang

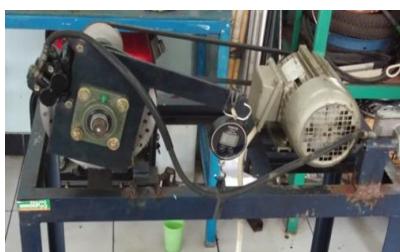
Gambar 2. Alat uji keausan

Alat uji keausan kampas rem ini menggunakan caliper jenis *floating caliper* yang dimana hanya ada satu sisi pada kampas rem yang berhadapan dengan piston rem. Bahan pengujian menggunakan 5 pasang kampas rem KR3-404.

Dalam pengujian ini menggunakan alat uji untuk mengukur keausan kampas rem yang ditunjukkan pada Gambar 2. Durasi pengujian selama 50 menit. Variasi jumlah alur yang dipakai adalah 3, 4, 5, 6, 7. Pembebaan 2 Kg dan dilakukan penimbangan kampas rem setiap 10 menit.

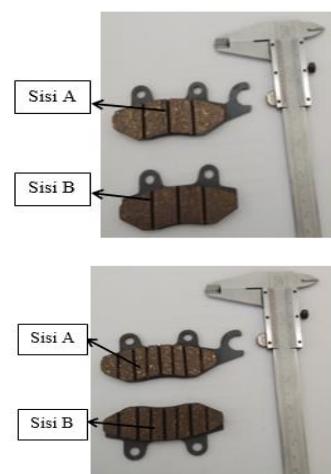
Gambar 3. Variasi alur kampas rem

Kampas rem memiliki variasi jumlah alur yaitu 3, 4, 5, 6, 7 seperti yang ditunjukkan pada gambar 3. Selanjutnya adalah menghitung Volume keausan dengan menggunakan persamaan dari Lancaster dkk, (1997)

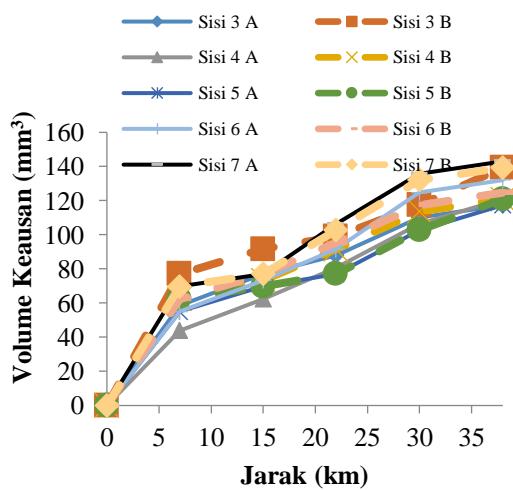
Gambar 4. Grafik Perbandingan Volume Keausan

Dari tabel 1 bisa dijadikan grafik volume keausan seperti pada gambar 4. Dari Grafik pada Gambar 4 menunjukkan bahwa volume keausan terbesar terjadi pada kampas rem jumlah alur 7 Sisi A dengan nilai Volume Keausan 143.0368558 mm^3 hal ini dikarenakan pada kampas rem dengan jumlah alur 7 memiliki luas permukaan yang paling kecil dibandingkan dengan kampas rem lainnya yang memiliki jumlah alur nya 3, 4, 5, dan 6.

Sehingga mengakibatkan kampas rem mengalami gesekan yang semakin besar, begitu pula sebaliknya. Sehingga dapat disimpulkan bahwa semakin banyak jumlah alur dalam kampas rem maka volume keausan pada kampas rem semakin tinggi dan berlaku sebaliknya

Volume Keausan terbesar terdapat pada kampas dengan jumlah alur 7 pada sisi A dengan nilai volume keausan sebesar 143.0368558 mm³. Laju keausan terbesar terdapat pada kampas dengan jumlah alur 7 pada sisi A dengan nilai laju keausan sebesar 2.80638E-07 gr/s.mm². Karena semakin banyak jumlah alurnya maka luas permukaannya semakin kecil begitu juga sebaliknya. Semakin sedikit jumlah alurnya maka semakin besar juga luas permukaannya

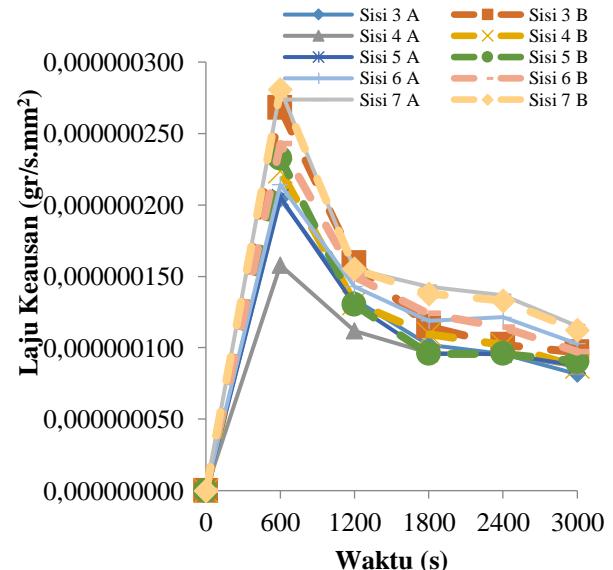
Gambar 5. Grafik Laju Kausan

Dari grafik pada gambar 5 menjelaskan laju keausan pada kampas rem dan menunjukkan hasil bahwa laju keausan paling rendah pada kampas rem dengan variasi jumlah alur 3 sisi A hal ini dikarenakan semakin banyak jumlah alur maka luas permukaan semakin kecil sehingga beban penggeraman semakin besar begitu pula sebaliknya. Nilai laju keausan tertinggi yaitu $1.15209E-07 \text{ gr/s.mm}^2$ pada

kampas rem dengan variasi jumlah alur 7 dan nilai laju keausan terendah yaitu 8.16506E-08 gr/s.mm².

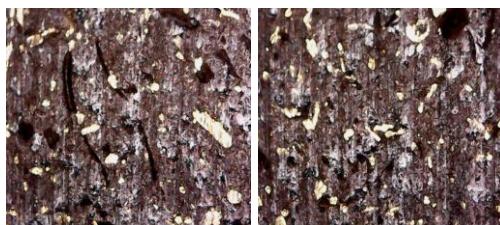
Gambar 6. Kampas rem sebelum pengujian

Dari gambar 6 sampai gambar 11 dapat dilihat pada material kampas rem sebelum dan sesudah pengujian. Material sebelum pengujian memiliki tampak hitam dan ada sedikit kekuningan ini disebabkan dari material penyusun kampas rem tersebut yang tersusun dari campuran logam, asbestos, dan kuningan. Pada material awal ini tidak tampak adanya gesekan yang berarti karena masih baru dan belum

mengalami pengujian sehingga tidak terjadi gesekan.

Foto makro salah satu indikator kekerasan permukaan yang ditunjukkan pada gambar 6.

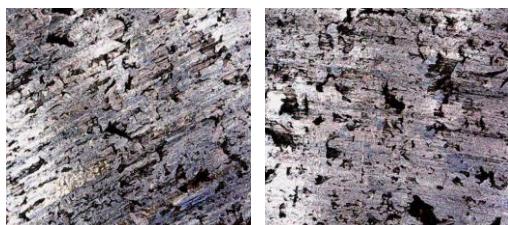
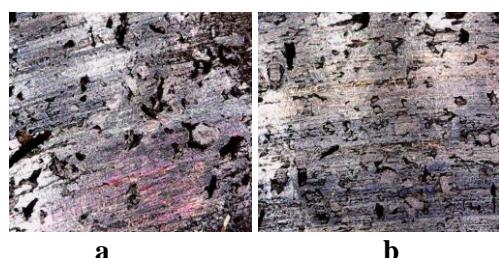
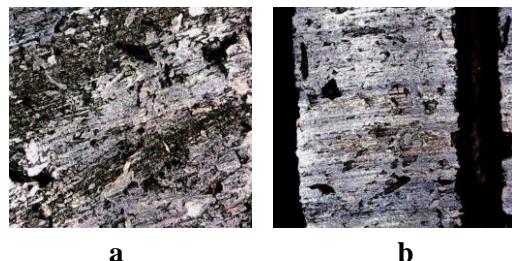
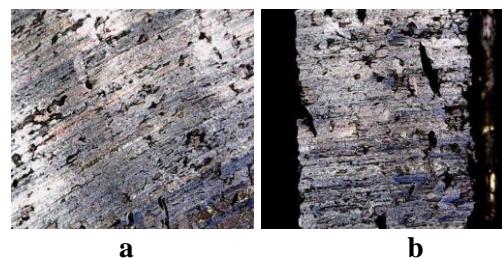
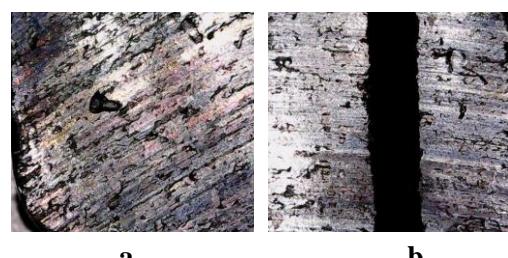
Gambar 7. Setelah pengujian
a) alur 3 sisi A
b) alur 3 sisi B

Gambar 8. Setelah pengujian
a) alur 4 sisi A
b) alur 4 sisi B

Gambar 9. Setelah pengujian
a) alur 5 sisi A
b) alur 5 sisi B

Gambar 10. Setelah pengujian
a) alur 6 sisi A
b) alur 6 sisi B

Gambar 11. Setelah pengujian
a) alur 7 sisi A
b) alur 7 sisi B

Setelah pengujian yang ditunjukkan pada masing-masing spesimen dan masing-masing sisi material kampas rem bias dilihat terjadi perubahan warna dan alur keausan. Warna kampas rem cenderung sama yang disebabkan material spesimen yang sama. Setelah pengujian menunjukkan terjadinya gesekan antara kampas rem dan disc brake yang dapat dilihat dari alur garis-garis pada kampas rem dan perubahan warnanya.
