ANALISIS KEGAGALAN PISTON SEPEDA MOTOR BENSIN 110 cc

Sri Nugroho dan Azis Purwanto

Jurusan Teknik Mesin Fakultas Teknik UNDIP

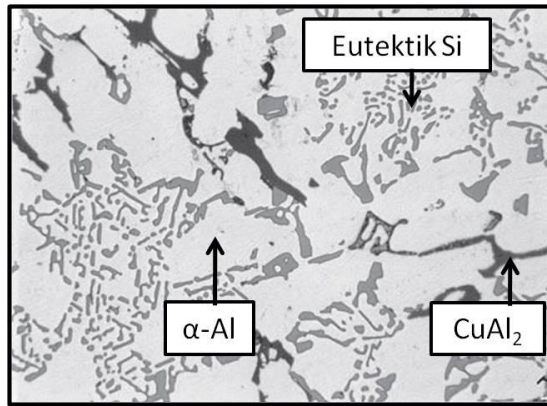
Perbedaan struktur mikro piston baru (Gambar 4a) dan piston gagal (Gambar 4b) terletak pada ukuran dan fraksi volume eutektik silikon dan presipitatnya. Akibat lamanya pemakaian yang berarti berarti piston terpapar pada temperatur pembakaran ($200\text{-}300^\circ\text{C}$), struktur fasa akan mengalami fenomena *aging*. Fenomena ini dijelaskan dengan baik dengan menggunakan ilustrasi pada Gambar 6. Makin lama waktu aging, piston yang diperkeras dengan metode *precipitation hardening* akan mengalami transformasi fasa sebagai berikut : fasa GP zone \rightarrow fasa θ'' \rightarrow fasa θ' \rightarrow fasa θ . Dari data kekerasan piston baru (dibahas di subbab berikutnya), piston yang dipasang pada mesin motor kemungkinan memiliki fasa GP zone atau θ'' . Dengan berjalannya waktu operasi, dan juga nanti diperkuat dengan bukti nilai kekerasan, fasa pada piston gagal adalah fasa θ . Perubahan struktur mikro pada piston gagal pasti diikuti dengan perubahan sifat mekaniknya yang dalam hal ini kekerasannya. Dari referensi [6], ukuran dari presipitat akan berpengaruh terhadap koherensinya terhadap matrik α -Al. Koherensi antara presipitat dan matriks tercapai saat kurva pada Gambar 6 mencapai puncak, yaitu saat fasanya θ'' atau θ' . Selepas fasa θ' akan terjadi penurunan kekerasan yang drastis akibat ukuran presipitat membesar dan tidak memiliki koherensi lagi dengan matriksnya. Fenomena ini disebut dengan *over aging*.

Gambar 5. Struktur mikro paduan aluminium cor komposisi eutektik silikon [5]

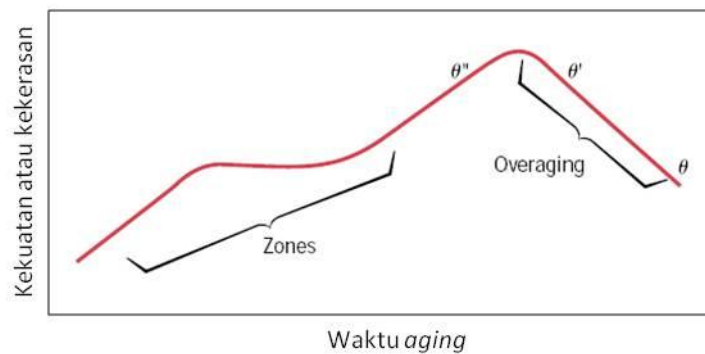
Gambar 6. Hubungan nilai kekerasan dengan waktu terhadap fasa yang terbentuk pada proses *aging* [6]

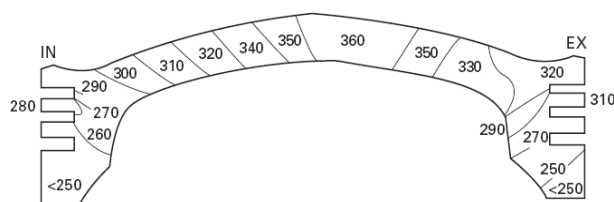
Distribusi nilai kekerasan terhadap posisi pengukuran pada bagian *crown* dan *skirt* untuk piston baru dan gagal ditunjukkan pada Gambar 7 dan 9. *Crown* piston baru memiliki kekerasan 70-75 HRB, sedangkan piston gagal 45-51 HRB. *Crown* piston adalah bagian yang terpapar langsung dengan pembakaran sehingga sejalan dengan pernyataan sebelumnya, data penurunan kekerasan ini membuktikan adanya fenomena *overaging*. Informasi menarik lainnya, pada bagian tengah *crown* piston gagal memiliki kekerasan yang lebih rendah (46,5 HRB) dibandingkan dengan bagian pinggirnya (51 HRB). Hal ini sejalan dengan Gambar 8 di mana bagian tengah *crown* piston terpapar pada temperatur yang paling tinggi (360°C).

Gambar 8. Distribusi temperatur operasi pada piston [5]
